# Tradition auf dem neuesten Stand Sanierung eines Bauernhofs, Vogtareuth

Das Erscheinungsbild des Bauernhofes sollte das gleiche bleiben wie vorher, so der Wunsch des Bauherrn, allerdings energetisch musste dringend optimiert werden. Doch das war nicht die einzige Vorgabe, obendrein sollten die bei der Sanierung eingesetzten Baustoffe ökologisch und gesundheitlich unbedenklich sein.

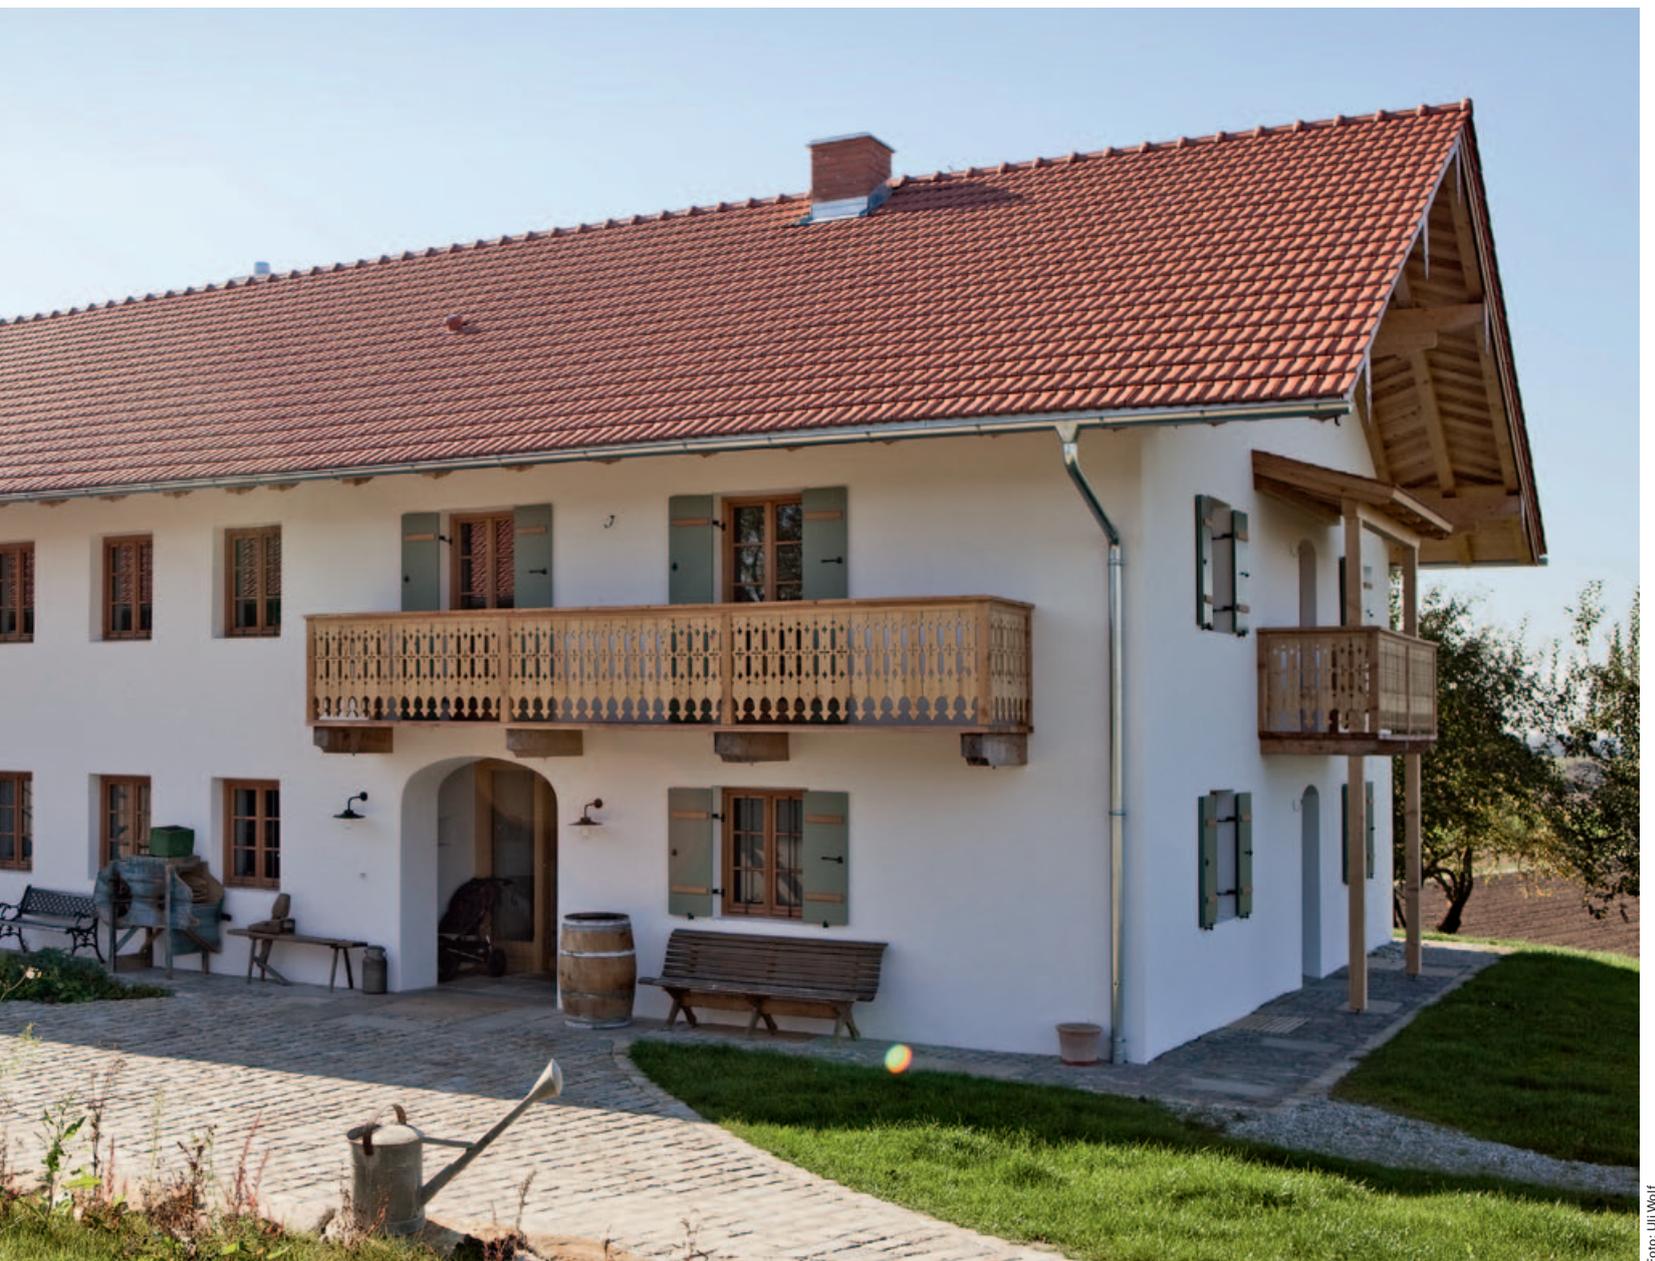
Der Bauernhof wurde in den 1950er Jahren gebaut

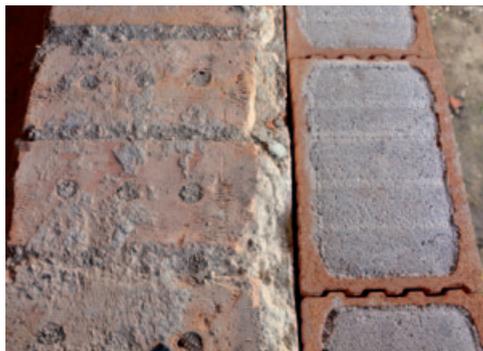
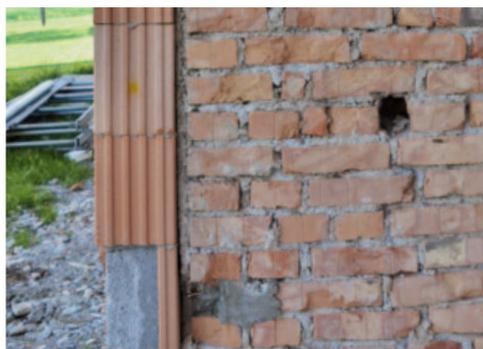
Ziegel mit Füllung aus Perlit

Die WDF ist eine massive Ziegelwand, die mit einer wärmedämmenden Füllung aus mineralischem Perlit, einem natürlichem Gestein vulkanischen Ursprungs versehen ist. Sie wird im Dünnbettmörtelverfahren einfach und sicher vor der bestehenden Wand aufgemauert. Im Normalfall ist dies ohne vorherige Maßnahmen möglich.

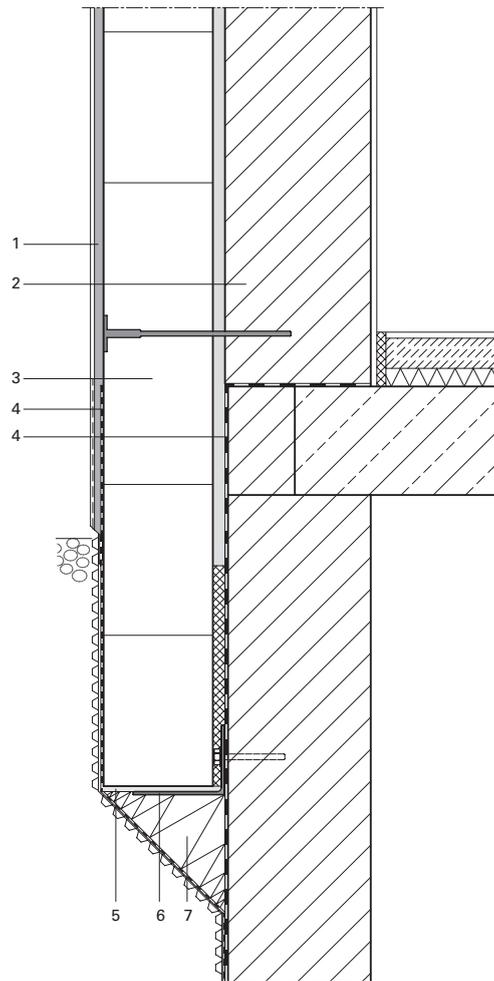
**Sockel Betonkeller, M 1 : 12,5**

- 1 Maschinenleichtputz
- 2 Bestandswand
- 3 Bestandswand
- 4 Abdichtung
- 5 Ausgleichschicht
- 6 Edelstahlwinkel
- 7 Dämmkeil

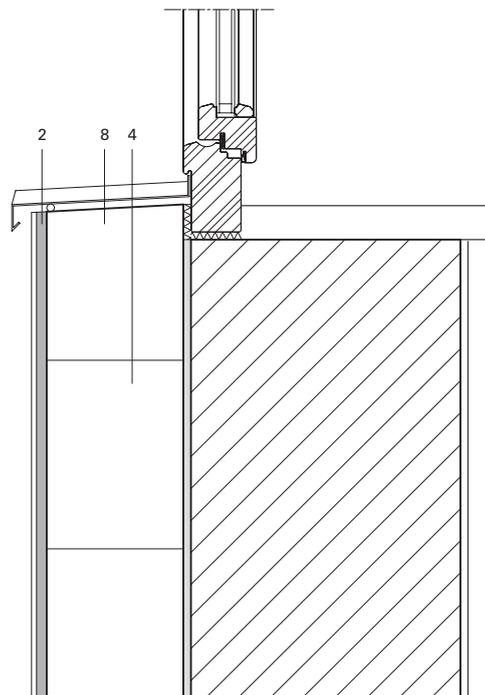
**Fassadenschnitt, M 1 : 10**

- 1 Dämmplatte, vollflächig geklebt
- 2 Fugendichtband
- 3 Trennstreifen
- 4 Armierungsspachtel mit Gewebeeinlage
- 5 Maschinenleichtputz
- 6 Bestandswand
- 7 Schraubdübel
- 8 Planfüllziegel, WDF

**Konstruktion nach Fassadendämmung:**  
 Mauerwerk im Bestand mit Wärmedämmung aus Ziegel-Vorsatzschale mit Perlitfüllung plus Leichtputz: Altbestand + 18 cm Poroton-WDF + 2 cm Putz = 60 cm

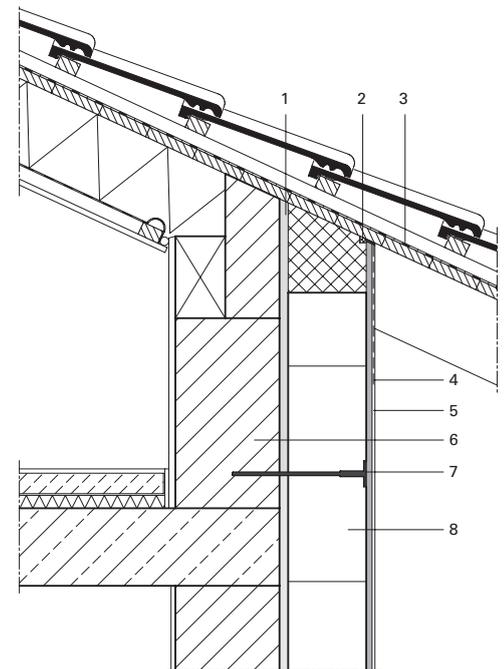
**Traufdetail, M 1 : 17,5**

- 1 Armierungsspachtel mit Gewebeeinlage
- 2 Maschinenleichtputz
- 3 Ziegelflachsturz
- 4 Planfüllziegel, WDF
- 5 Ausgleichschicht
- 6 Dämmplatte
- 7 Bestandswand
- 8 Deckelung mit DBM-Light
